HOMOLOGACIÓN CAMBIO ASIENTO DOBLE POR INDIVIDUAL

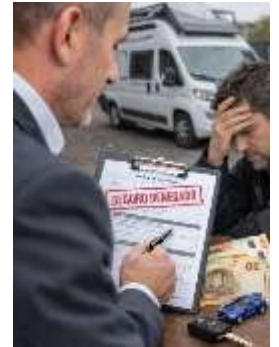
- **Problema con el seguro (lo más serio):**

✗ **En caso de accidente le pueden reducir la indemnización, rechazar cobertura, e incluso reclamar daños al propietario:** Si ocurre un accidente y el perito detecta que el asiento fue modificado y sin homologación puede tener consecuencias económicas muy importantes por parte de la aseguradora del vehículo.

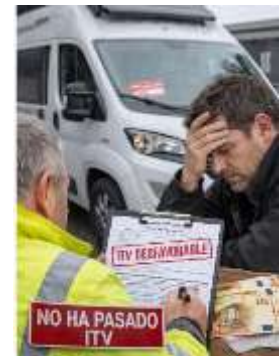
- **Problemas en la ITV:**

✗ **ITV Desfavorable:** Si en una de las revisiones detectan que el asiento ha sido modificado emitirán un desfavorable y el vehículo no podrá circular legalmente salvo para ir al taller o a la ITV.

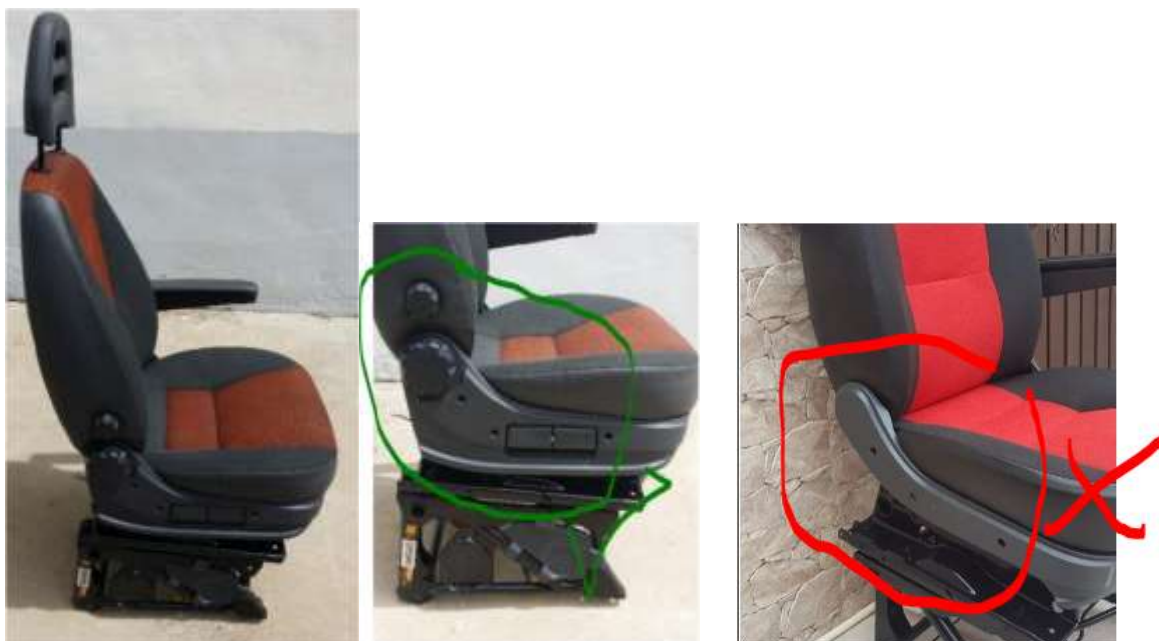
¿En una Ducato/ jumper Boxer como lo puedo reconocer?

- Lado puerta = Ruedas y teclas para posicionar el asiento

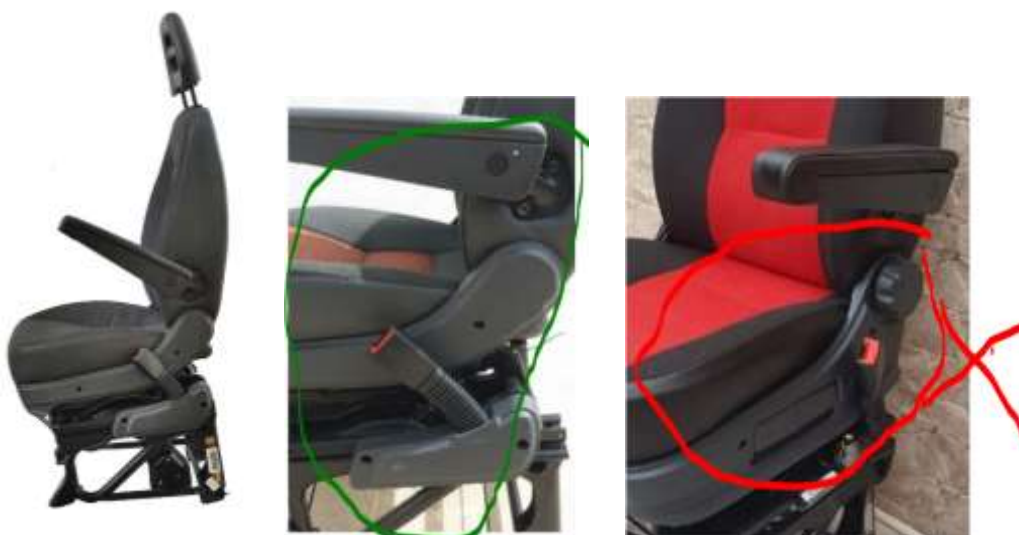
- Centro cabina zona pasadizo = Anilla del cinturón (nunca las ruedas y teclas). No te fijes en la ubicación del reposabrazos ya que esto lo modifican fácilmente.

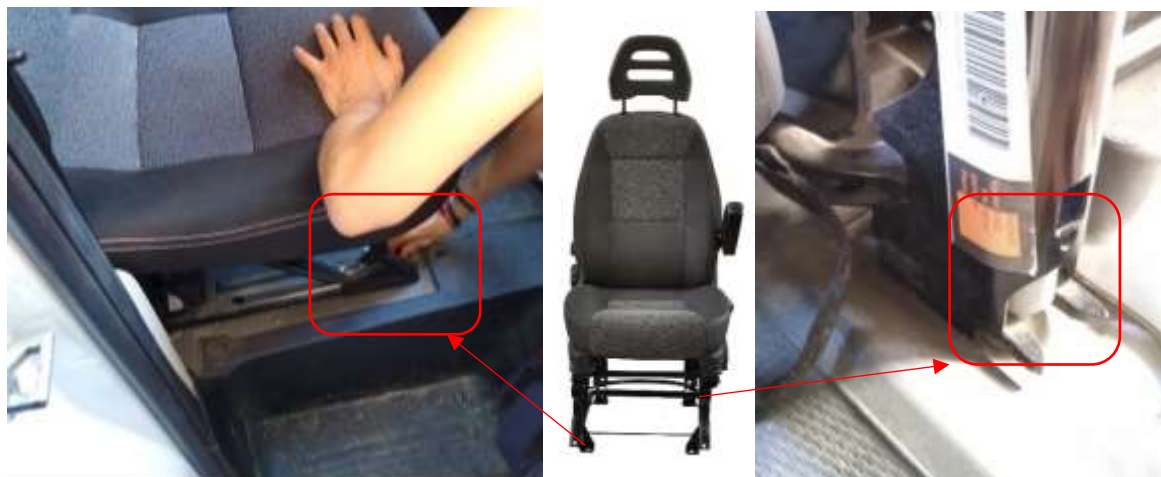
- **Anclajes originales:** El arcón inferior debe ser fijado directamente a los 4 tornillos originales ubicados en el suelo del vehículo

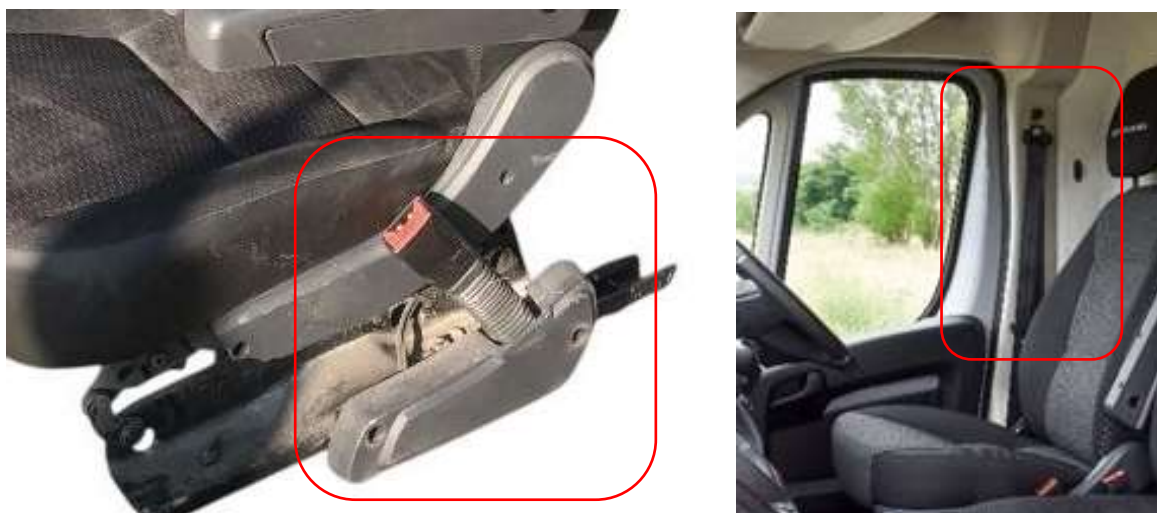
- **Cinturón de seguridad:** La anilla debe ser la de origen del propio asiento, y el cinturón el de origen del vehículo ubicado en el lateral del vehículo.

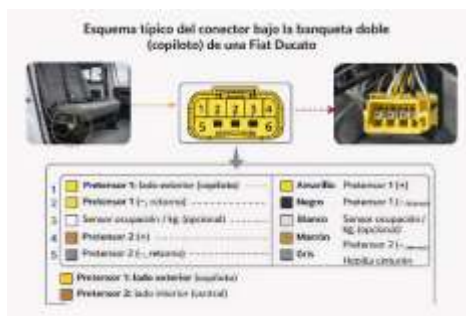
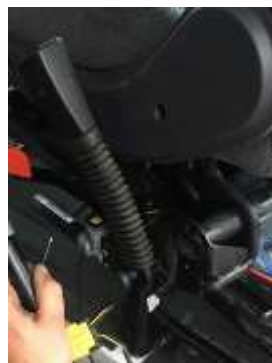
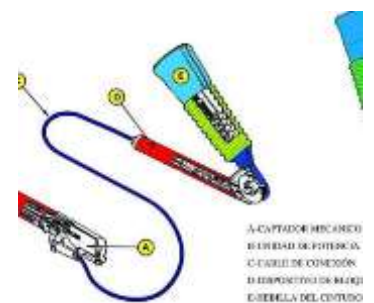
La mayoría de los vehículos de **gran volumen** no disponen de un sistema de airbag en el salpicadero, pero si disponen de **un sistema de pretensor pirotécnico en el cinturón** del propio asiento, y si el fabricante instaló y conectó este dispositivo está prohibido anularlo. Funciona con una pequeña carga pirotécnica que, en caso de choque, **tensa el cinturón instantáneamente** para reducir el movimiento del ocupante.

Cuando **cambias un asiento de copiloto doble (banqueta) por un asiento individual aparece el problema** del dispositivo pirotécnico del cinturón o pretensor que llevaba el asiento original (se encenderá la **luz SRS en el cuadro**) y esto es motivo de **ITV desfavorable**.

- **✗ Si el asiento del copiloto doble SI llevaba unos conectores conectados** bajo el asiento conectados a un cable ubicado en el suelo este no podrá ser anulado. En este caso encontrará 2 conectores (uno por plaza), y **deberá comprar un asiento individual original de copiloto con 1 conector (una plaza), y deberás reconectar el cableado** de forma que el sistema de airbag detecte las dos plazas a la vez
- **✓ Si el asiento original no tenía los conectores conectados** al vehículo significa que el fabricante lo conectó y no lo programó en la centralita y entonces estos SI se pueden anular
